Αντιμετώπιση περιεμφυτευματίτιδας με συνδυασμό χειρουργικής και φωτοδυναμικής θεραπείας: αναφορά περιστατικού

Ν. Χριστοδουλίδης*, Δ. Νικολιδάκης**

ελληνική νοσοκομειακή οδοντιατρική 3: 45-50, 2010

Βραχεία δημοσίευση Ενδιαφέρουσας Περίπτωσης

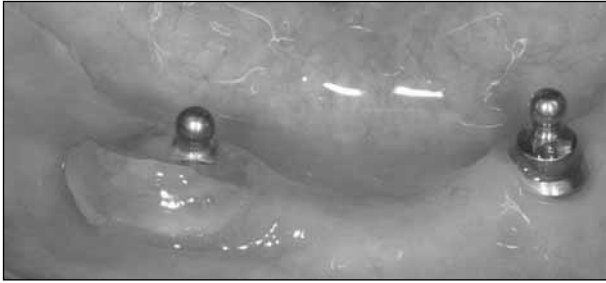
Εικόνα 1: Κατά την κλινική εξέταση της ασθενούς, είναι εμφανής η αύξηση του όγκου των μαλακών ιστών με πυορροή παρειακά του εμφυτεύματος στη θέση του δεξιού κάτω κυνόδοντα.

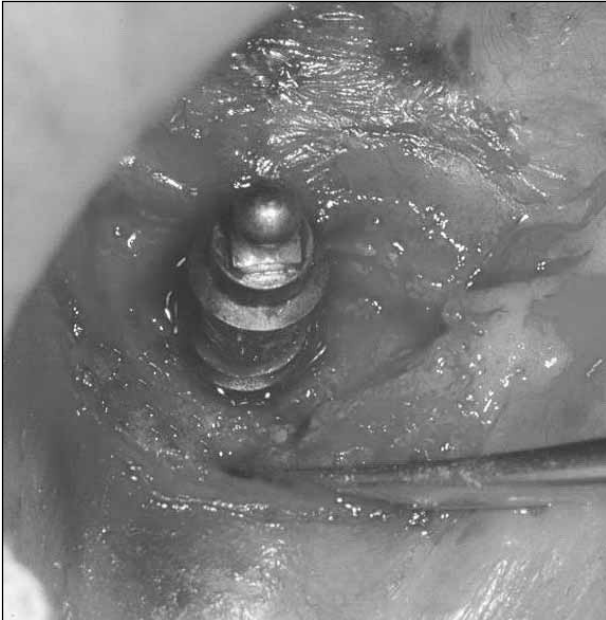
Εικόνα 4: Κατά την χειρουργική επέμβαση, πραγματοποιήθηκε αναπέταση του κρημνού και ακολούθησε καθαρισμός της επιφάνειας του εμφυτεύματος.

Κατά την χειρουργική επέμβαση, πραγματοποιήθηκε αναπέταση του κρημνού όπου απομακρύνθηκε ο κοκκιωματώδης ιστός γύρω από το εμφύτευμα και ακολούθησε καθαρισμός της επιφάνειας του εμφυτεύματος με τα εργαλεία που χρησιμοποιήθηκαν κατά την μη-χειρουργική φάση (εικ. 4). Ακολούθως, η επιφάνεια του εμφυτεύματος ξεπλύθηκε με φυσιολογικό ορό. Δεν έγινε προσπάθεια να λειανθεί η αδρή επιφάνεια του εμφυτεύματος. Στη συνέχεια τοποθετήθηκε ο φωτοευαίσθητος χημικός παράγοντας (μπλε της τολουιδίνης, HELBO Blue Photosensitizer, HELBO Photodynamic Systems) γύρω από το εμφύτευμα και αφέθηκε για 3 λεπτά. Μετά από διακλυσμούς με φυσιολογικό ορό για την απομάκρυνση της περίσσειας υλικού, η προσβεβλημένη περιοχή ακτινοβολήθηκε με διοδικό laser (HELBO minilaser 2075 F dent, HELBO Photodynamic Systems GmbH & Co KG, Grieskirchen, Austria) με μήκος κύματος 670 nm, ισχύς 75 mW/cm², για 1 λεπτό. Το laser βρισκόταν σε επαφή με την επιφάνεια του εμφυτεύματος και γινόταν μετακίνηση γύρω από τη βλάβη έτσι ώστε η φωτεινή δέσμη να ακολουθεί την περι-εμφυτευματική βλάβη (εικ. 5). Στο τέλος

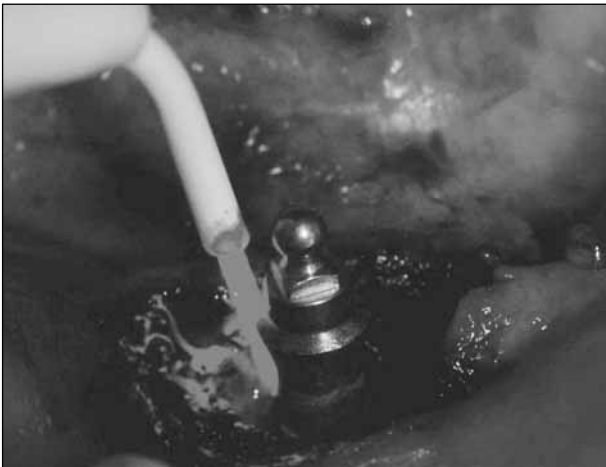
Εικόνα 5: Εφαρμογή του laser σε επαφή με την επιφάνεια του εμφυτεύματος και μετακίνηση του γύρω από την περιεμφυτευματική βλάβη.

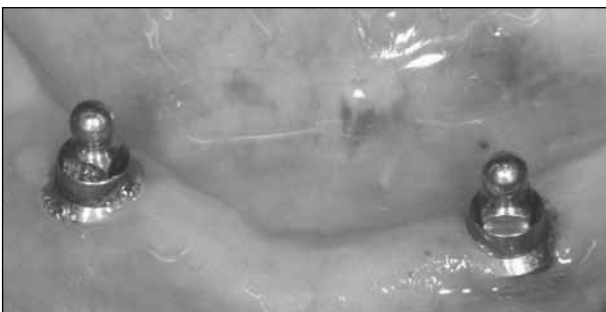
Εικόνα 6: Ικανοποιητική επούλωση του χειρουργικού τραύματος με εμφανείς ενδείξεις κλινικής βελτίωσης, τρεις μήνες μετά την επέμβαση.

ολοκληρώθηκε η επέμβαση με συμπλησίαση και συρραφή των κρημνών ενώ ακολούθησε μετεγχειρητική παρακολούθηση όπου παρατηρήθηκε ομαλή, χωρίς προβλήματα, επούλωση του τραύματος (εικ. 6).
